Lehmöfen im Toggenburg – ein Nachruf

Paul Rutz, Lichtensteig

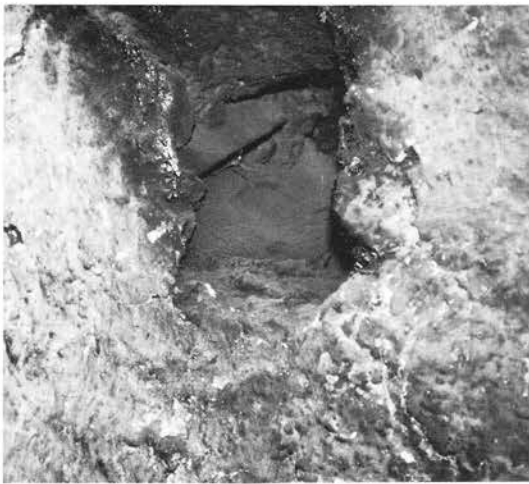
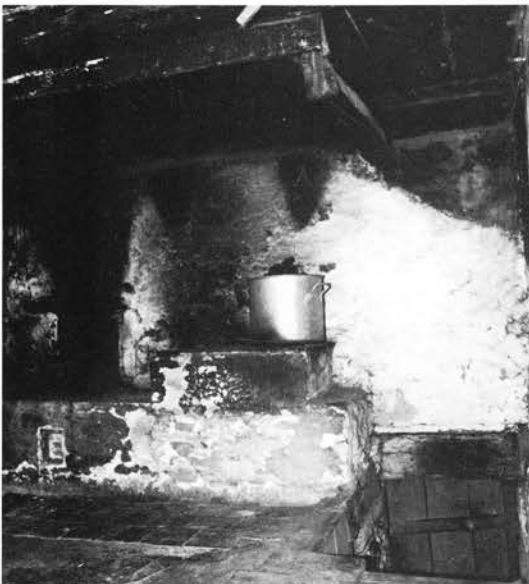
Lehmofen im Haus Bürge in Kleinberg (Gemeinde Mosnang, abgebrochen). – Zeichnung und Fotos Paul Rutz, Lichtensteig.

Mittels Schnittzeichnungen und Fotos zweier jüngst abgebrochener Öfen in Mosnang und Mogelsberg können zwei Entwicklungsstufen des Lehmofenbaus dargestellt werden. Hier wie dort öffnet sich über dem Küchenherd, wo auch die Feuerung des Ofens stattfindet, ein mächtiger Rauchfänger, der sich nach oben zu einem Kamin verjüngt. Man nennt diesen gemauerten, im

Obergeschoss meist als Pyramidenstumpf in Erscheinung tretenden Rauchabzug auch Rutenkamin, weil sein Mörtelmantel meist mit einem in der Hitze dehnbaren Gerten- oder Rutengeflecht armiert ist. Der Ofenklotz in Mosnang ist offensichtlich die altertümlichere Form, zumal der Feuerraum keine «Innereien» aufweist und der Rauch auf der Küchenseite durch ein primitives, von einem Stein mit Schlitz vermachten Rauchloch abzieht. Der gestufte Ofen in Mogelsberg weist dagegen im turmartigen Oberbau ein eingebautes Ofenrohr auf, das als Wärmebehältnis von der Stube aus bedient werden kann. Der Rauch entweicht durch eine Öffnung mit regulierbarem Eisenschieber.

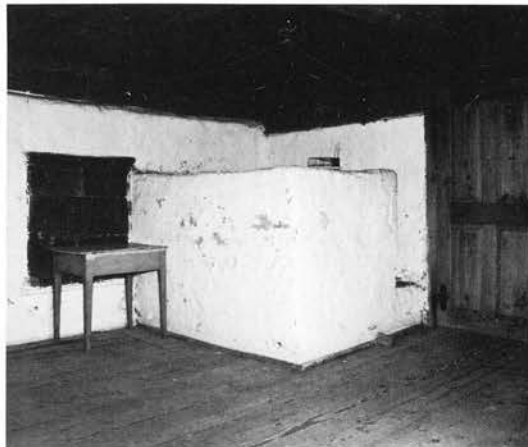
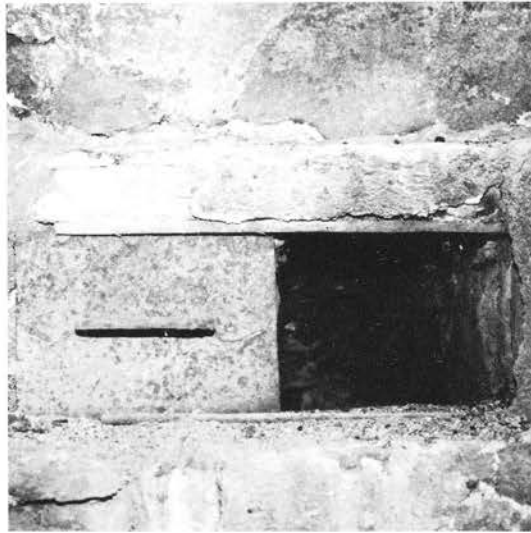
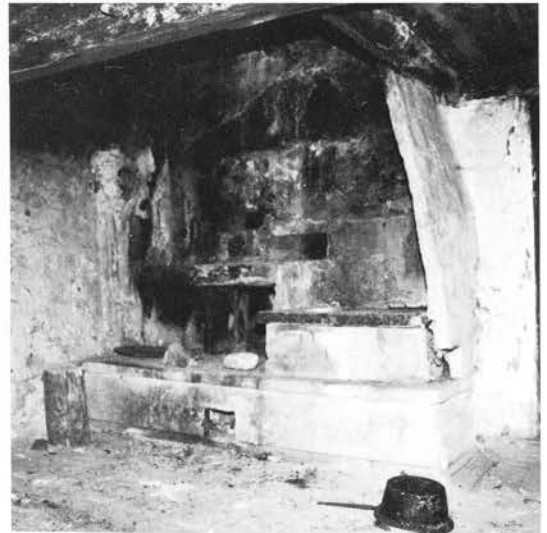
Lehmfen im ehemaligen Altersheim Mogelsberg (abgebrochen). – Zeichnung und Fotos Paul Rutz, Lichtensteig.
